Oprava těsnění kotle Dakon DUA Plus 28 BT a BK

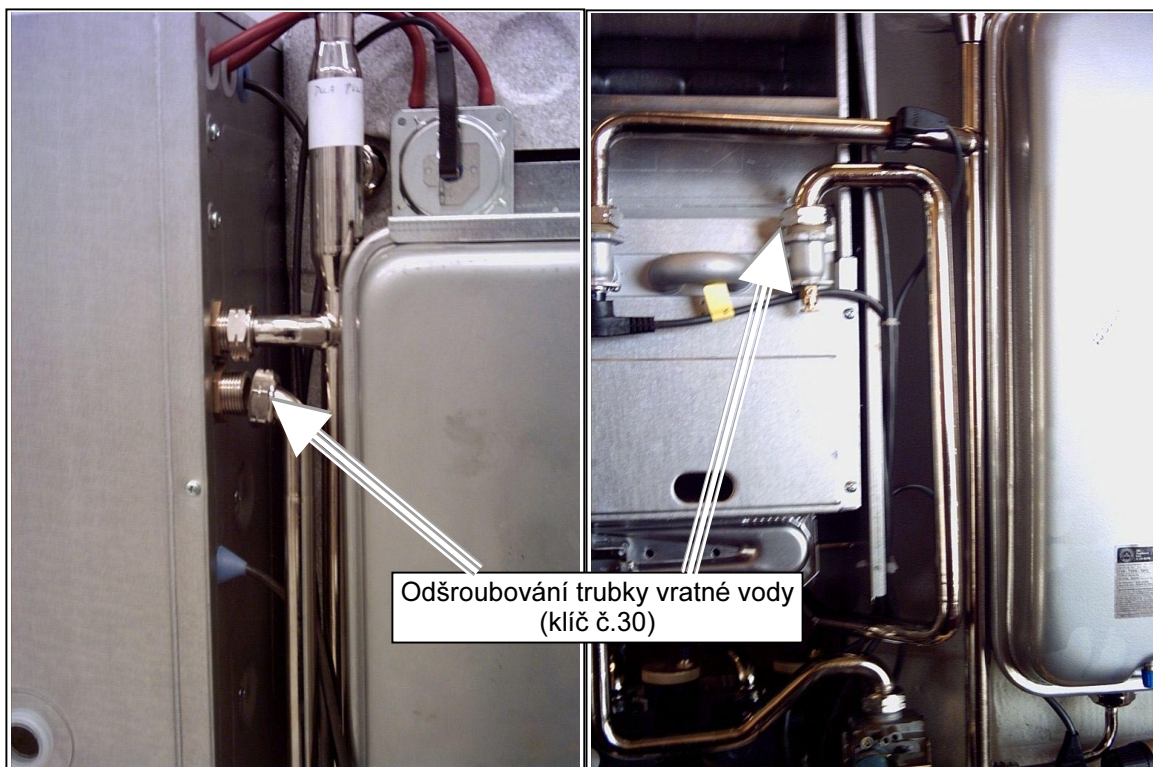
- sejmout přední a levý boční panel kotle
- pokud byl kotel naplněn vodou, uzavřít topný systém a vypustit topnou vodu z kotle
- odšroubovat připojení vratné trubky od výměníku

DUA Plus 28 BT

DUA Plus 28 BK

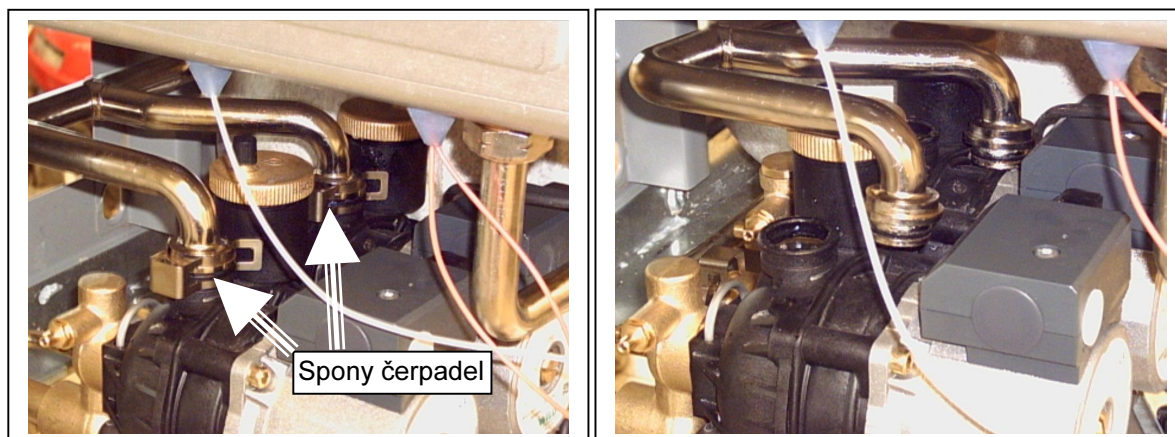
Spony čerpadel

- Sejmout zajišťovací spony na výstupu čerpadel a vyjmout trubku vratné vody z kotle

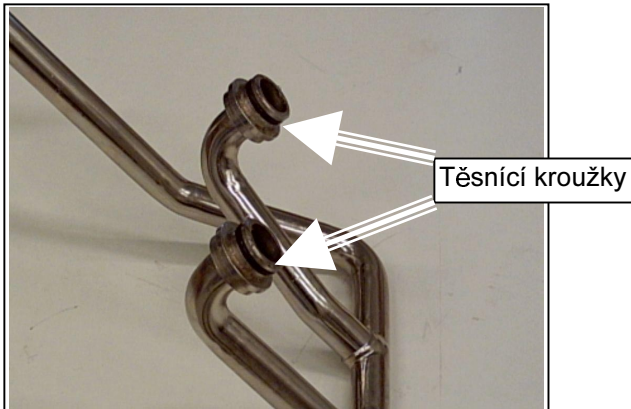
Vážení obchodní přátelé,
při montáži kotlů Dakon DUA Plus 28 BK do výrobního čísla 191 334 a DUA Plus 28 BT do výrobního čísla 191 505 mohly být v kotlích namontovány těsnící gumové kroužky výstupu čerpadel chybného rozměru. Žádáme Vás, aby jste před uvedením kotle do provozu vyměnili tyto těsnící kroužky za kroužky přiložené k tomuto návodu.

- Vyměnit 2 těsnící kroužky trubky za přiložené v příslušenství kotle o rozměru Ø3x18 mm (M02468)
