SERVISNÍ INFORMACE (SI) č:

D-12-09-003-06-L

Konstrukční změna náhradního dílu – termomanometr.

Kotle na pevná paliva – DOR.

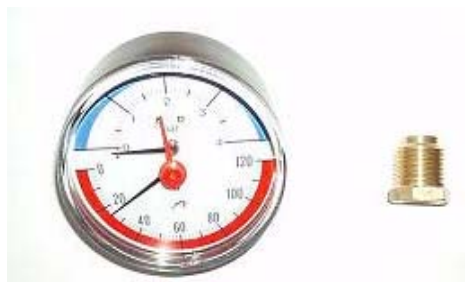
Před výměnou termomanometru je zapotřebí demontovat z kotle opláštění a izolaci. Na kotlovém tělese je umístěn zpětný ventil, do kterého je namontován termomanometr. **Demontáž a zpětnou montáž termomanometru nelze provádět bez použití plochého klíče velikosti „14“ z důvodu možného mechanického poškození, které je příčinou netěsnosti termomanometru.**

Naše firma na základě objednávky expeduje jen inovované termomanometry označené značkou Original Quality. Při výměně termomanometru se můžete setkat se starším typem dílu kdy je při výměně termomanometru nutné vyměnit i zpětný ventil, který je součástí dodávky. Původní a inovované díly jsou na pohled stejné, ale vnitřní závit zpětného ventilu a závit termomanometru má jiné stoupání závitu, proto doporučujeme před aplikací teflonové pásky zašroubovat termomanometr do zpětného ventilu v kotli o dvě až dvě a půl otáčky. V případě, že jsou závity rozdílné, projeví se to již před dokončením druhé otáčky termomanometru kdy již není možné pokračovat v montáži. V tomto případě je zapotřebí vyměnit i zpětný ventil jelikož by při dotažení došlo k deformaci závitu nebo i k trvalému poškození, které je příčinou netěsnosti termomanometru.

Na mechanické poškození, které je příčinou netěsnosti termomanometru nelze uplatnit záruku ND.
